Etelä-Pohjanmaan maakunnallinen inventointi 2016

Lapuan osayleiskaavan kulttuuriympäristöselvitys

RÄNKIMÄENTIE 2, LIUHTARIN KOULU

RÄNKIMÄENTIE 6, RÄNKIMÄEN ULKOMUSEO

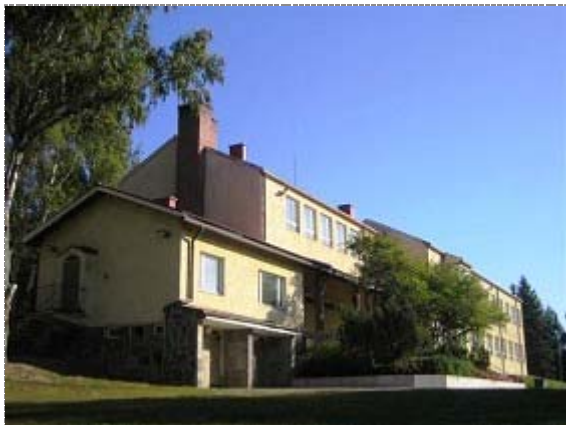
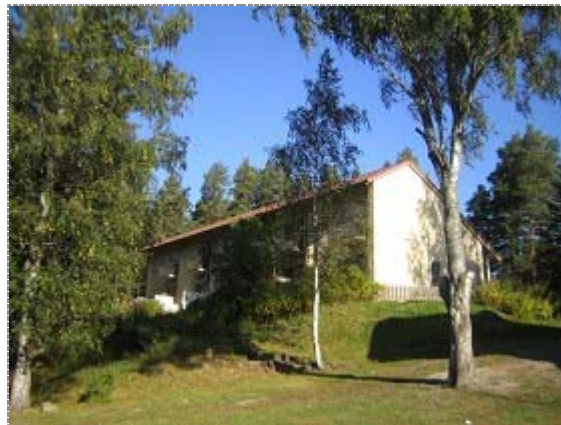
Ränkimäentie 2 (Kuva: Anne Ojanperä 07.09.09)

Tontilla on kaksikerroksinen, 1950-luvun, tiilinen koulurakennus ja rinteeseen sijoitettu rivitalorakennus.

- Rinteeseen sijoitettu, kolmijaksainen koulurakennus, jossa on kaksi kerrosta ja kellaritilat
- satulakatto, päädyssä yksikerroksinen osa
- säännöllisesti sijoitetut ikkunat, rapatut seinäpinnat

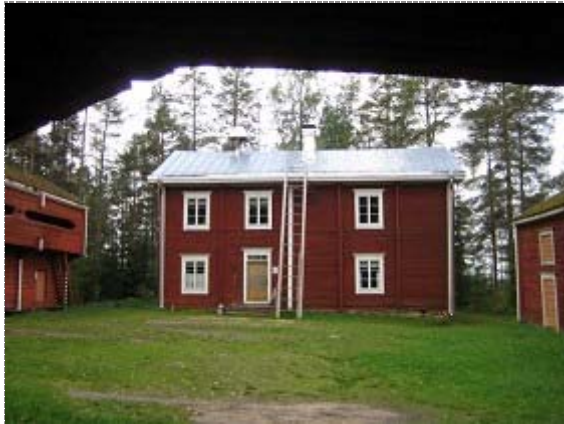
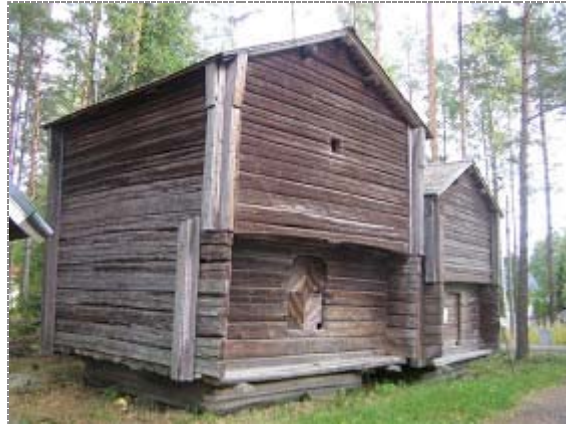
Ränkimäentie 6 (Kuva: Anne Ojanperä 07.09.09)

Ränkimäentien 6:ssa sijaitsee 15 rakennuksen muodostama ulkomuseoa. Rakennukset edustavat 1800-luvun loppupuolen rakennus- ja asumistapaa ja muodostavat lähes umpinaisen, neliömäisen miespihan ja hajanaisemman karjapihan. Alueella on kaksikerroksinen asuinrakennus, kaksi luttia, talli-liiveri, porttilato, kaksi yksinäisäittä, syytinkitupa, navetta, riihi, paja, tuulimylly, savusauna, jokitupa sekä jokivene ja venekatos.
